GRANDS CHANTIERS

La restauration de l'église Saint-Jacques-le-Majeur

Inscrite à l'inventaire des Monuments historiques depuis 2006, l'église est engagée, depuis le printemps dernier, dans un important chantier de rénovation, alliant expertise et technicité.

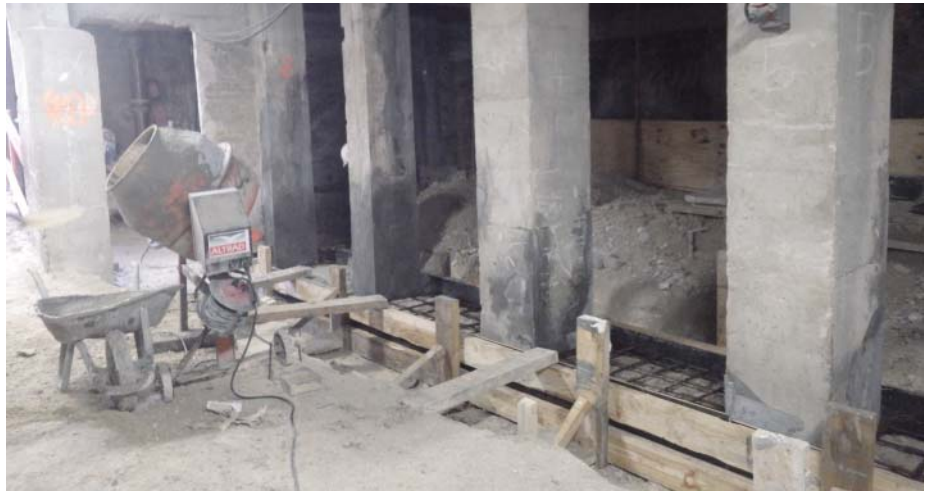
Programmé sur trois ans, le chantier de restauration de l'église a été défini en trois grandes phases. La première, débutée en mars 2013, a été terminée en octobre dernier. Elle visait à consolider l'infrastructure du bâtiment, grandement fragilisée par la nature même du sous-sol : les terres présentes, polluées par des sulfates, ont en effet contaminé le béton au fil du temps, risquant à terme de le faire éclater. Une contamination qui avait quasiment détruit un pilier.

{ Lors de la 1^{ère} phase des travaux, l'infrastructure du bâtiment a été consolidée : enlèvement des terres polluées, purge des bétons, vérification des armures... }

Concrètement, les terres polluées ont été retirées, les bétons purgés et les armatures en acier vérifiées et doublées si néces-

saire. Un mortier spécial a été ajouté, afin de remplacer les bétons purgés. Puis, un produit bitumineux a été déposé en guise de protection contre les ravages de l'humidité. Sur le béton apparent, une protection cathodique* a été installée, afin de protéger les aciers contre la corrosion.

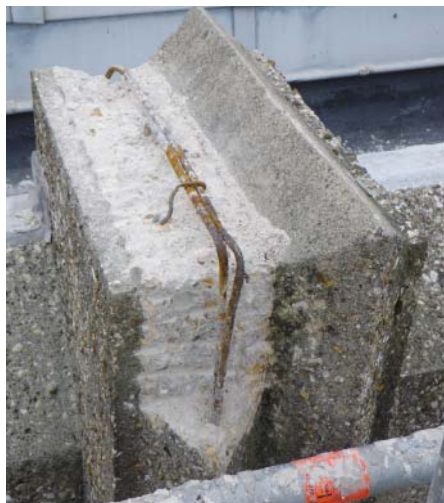
{ Les façades de l'église qui ont subi un phénomène de carbonatation* du béton, sont en cours de traitement. }

travail similaire de purge du béton, mais sur la superstructure cette fois, c'est-à-dire sur la partie du bâti située au-dessus du niveau du sol. Là, le gaz carbonique de l'air avait engendré un phénomène de carbonatation* du béton, risquant de mener à son éclatement. Il a donc fallu retirer les parties trop abîmées au marteau-piqueur, doubler les aciers dégradés et ajouter un complément de béton. Cette opération, particulièrement délicate, s'apparente un peu à une greffe, la difficulté étant de trouver la compatibilité maximale entre la nouvelle formule de béton et l'ancienne pour que la greffe prenne. Techniquement, il faut être au plus proche de ce qui se faisait au moment de la construction et, esthétiquement, trouver la teinte la plus équivalente possible au béton actuel. Des essais de finition sont menés. Ils seront suivis d'une nouvelle protection, appelée inhibiteur de corrosion*. Là encore, l'opération est délicate, car il faut traiter l'épiderme de béton par bouchardage* pour faire réapparaître les granulats du béton, comme c'était le cas à l'origine. Dans les années 30, l'église a en effet été construite avec un béton employé volontairement brut, sans enduit, avec pour seul décor les traitements de son épiderme. Il a donc >>>

>>> fallu procéder à plusieurs essais, afin de trouver le geste offrant le meilleur rendu. Enfin, une opération de nettoyage des décors en pâte de verre datant des années 80 sera menée.

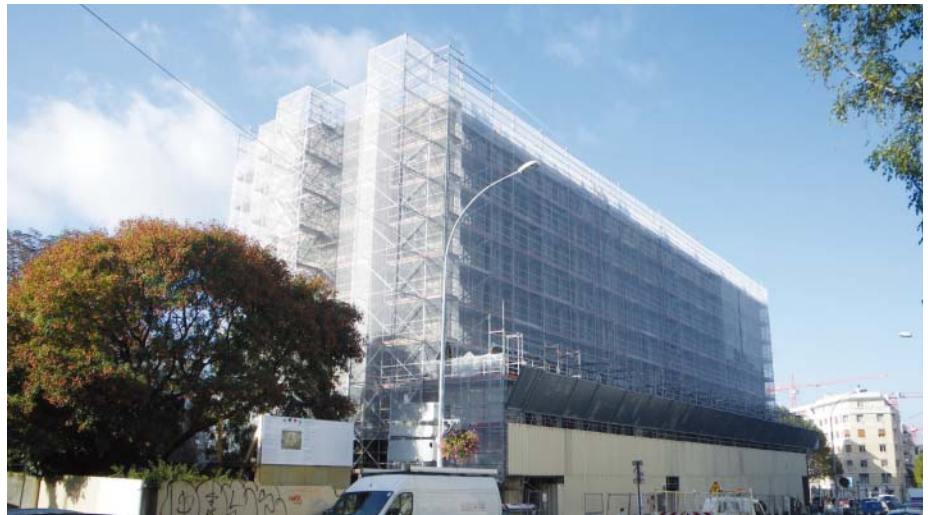
{ Les échafaudages recouvrent l'église Saint-Jacques située au pied de la station Mairie de Montrouge : c'est le début de la 2^{ème} phase des travaux de consolidation de la superstructure. }
